LAUDO PERICIAL

PROCESSO Nº 0046623-75.2008

IMÓVEL CONSISTENTE DE UM EMPREENDIMENTO DO TIPO INSTITUCIONAL – **PRÉDIO COM TRÊS PAVIMENTOS**, SITUADA NA **CIDADE DE BRASÍLIA (DF)** LOCALIZADO NA **SHCG/NORTE QUADRA 712, CONJ. "A", ÁREA ESPECIAL (A.E), ASA NORTE(DF)**.

**Valor do imóvel institucional, situado na:
SHCGN QD 712 CJ. "A" A. ESPECIAL (A.E) – BRASÍLIA (DF)
Valor R\$ 17.156.000,00
(Dezessete milhões cento e cinquenta e seis mil reais)**

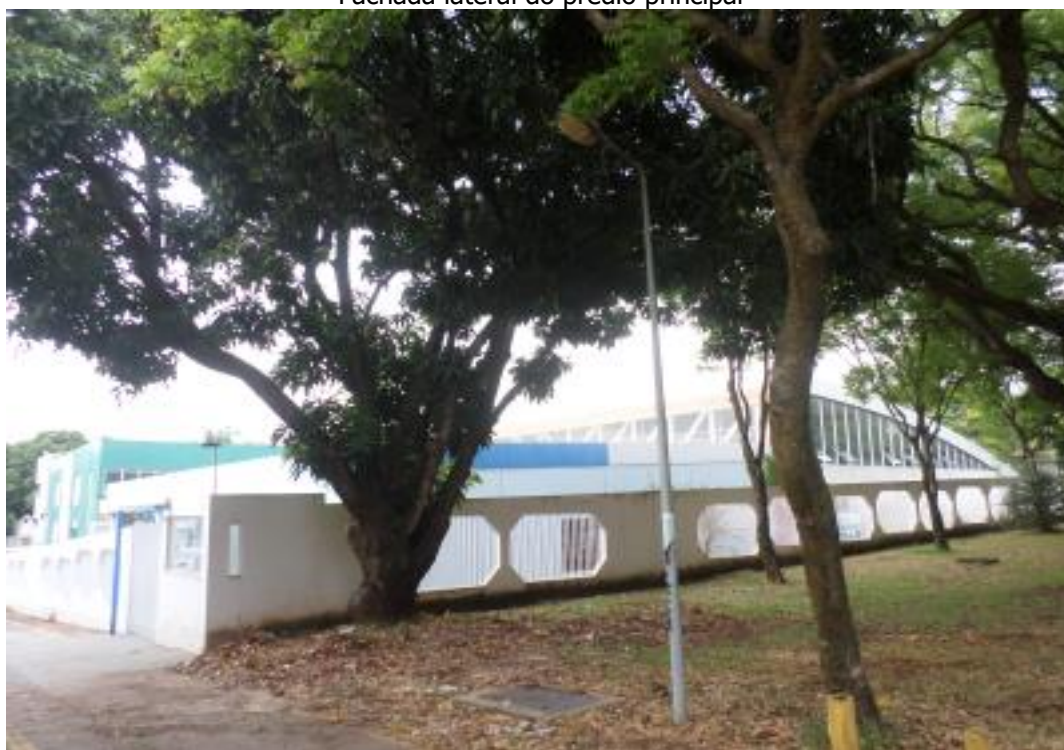
Fachada lateral do prédio principal
